Mit Liebe zum Detail

Der 250 Jahre alte Greuthof im oberschwäbischen Unterschwarzach soll zu einer Ferienwohnung umgebaut werden. Der Bauherr legt dabei großen Wert auf die lange Geschichte des familieneigenen Hofes. Mit Stuckateur und Bildhauer Markus Domnowski wurde ein Bauleiter gefunden, der wie gemacht für dieses Bauvorhaben scheint.

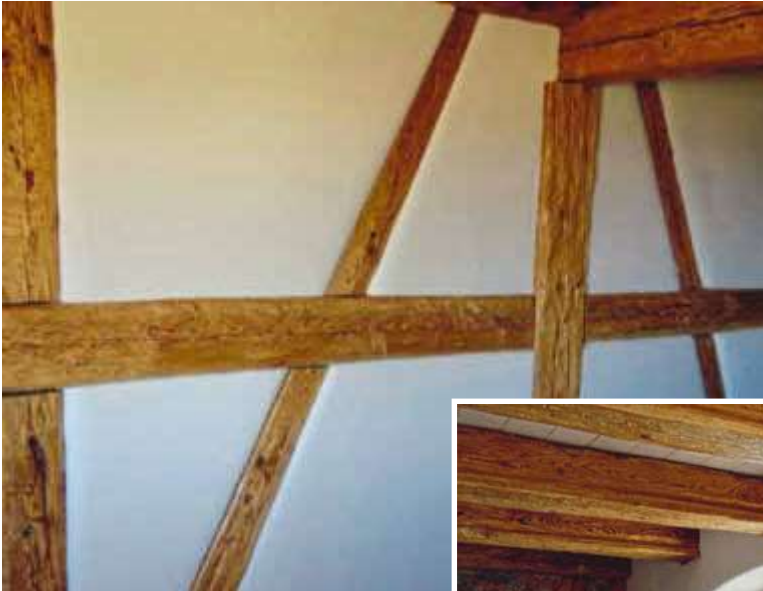
Das Fachwerk wurde vom Bauherrn freigelegt, die Gefache waren mit Feldsteinen ausgemauert. Sie sollen nun dauerhaft sichtbar bleiben.

Leidenschaft für den Beruf und Liebe zum Detail: Diese beiden Eigenschaften spürt man sofort, wenn man mit Markus Domnowski über den Greuthof spricht. Dem aus der Region stammenden Handwerker liegt es am Herzen, den Bauernhof von Grund auf und mit Material aus der umliegenden Umgebung zu restaurieren. Beispiel Wände: Das Fachwerk wurde vom Bauherrn freigelegt, die Gefache waren mit Feldsteinen ausgemauert. „Zum Glück wusste der Bauherr, was für einen Schatz er da vor sich hat“, freut sich der Bauleiter. Natürlich war der Mörtel nach hunderten von Jahren porös geworden, dennoch war klar: Die Gefache bleiben wie sie sind, mehr noch, sie sollen künftig für die Urlauber sichtbar sein. Domnowskis Aufgabe bestand zunächst darin, das Ausbrechen der Steine zu ver-

hindern. Deshalb wurde der poröse Fugenmörtel mit Silikatverfestiger zweimal verfestigt und ausgebrochene Stellen ergänzt. Dafür setzte der bauleitende Stuckateur auf folgendes Rezept, das dem Originalfarbton des bestehenden Fugenmörtels nahezu identisch ist: „Zwei Teile Edelmarmor, ein Teil Marmorsumpfkalk und vier bis fünf Teile ungewaschener Mauer- oder Feldsand mit einer Körnung von vier Millimetern.“ Vorab wurden die Ziegel und Feldsteine mit einem Sandstrahler gereinigt.
